“VLASTNÍ SILOU”

Náš spolupracovník se vydal na místo nehody Bez šance

Poslední jízda lokomotivy 151 020 - 5

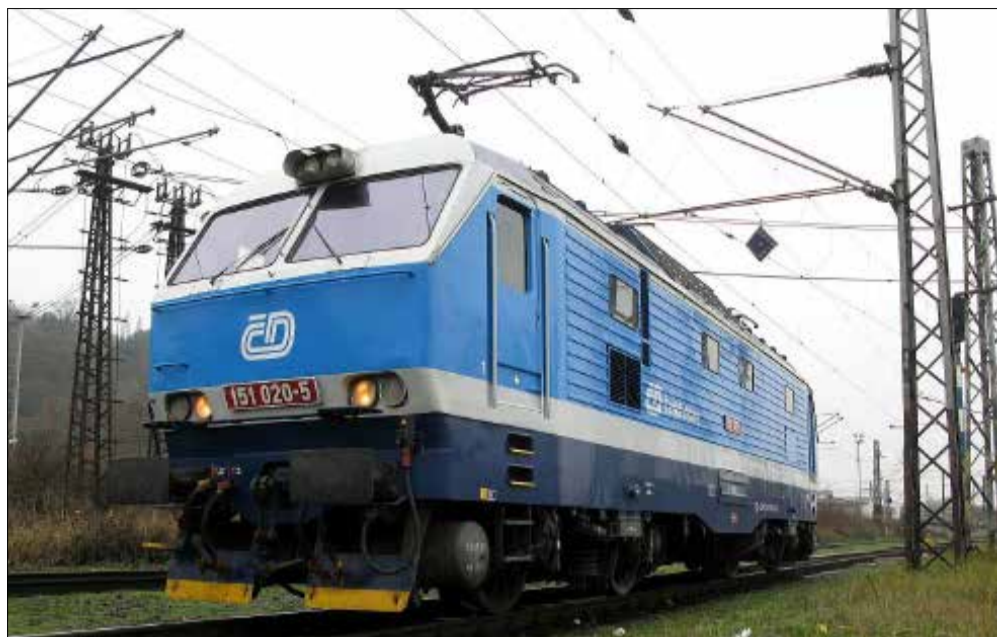
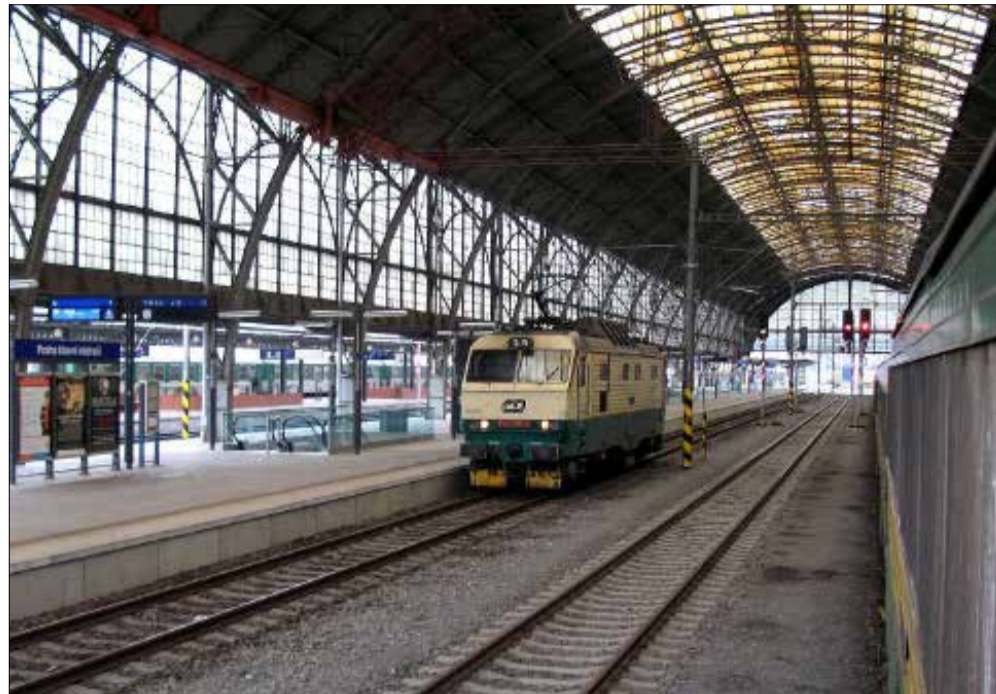
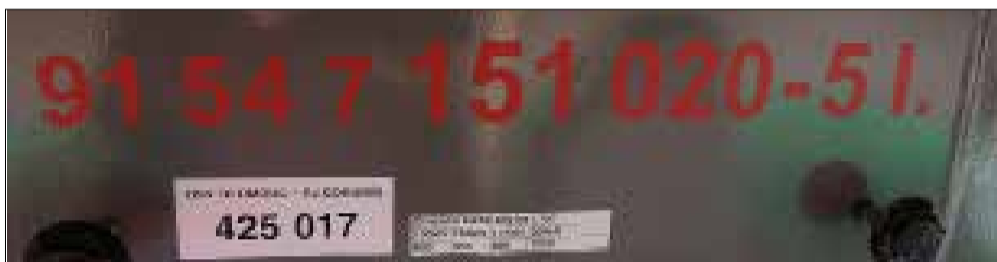
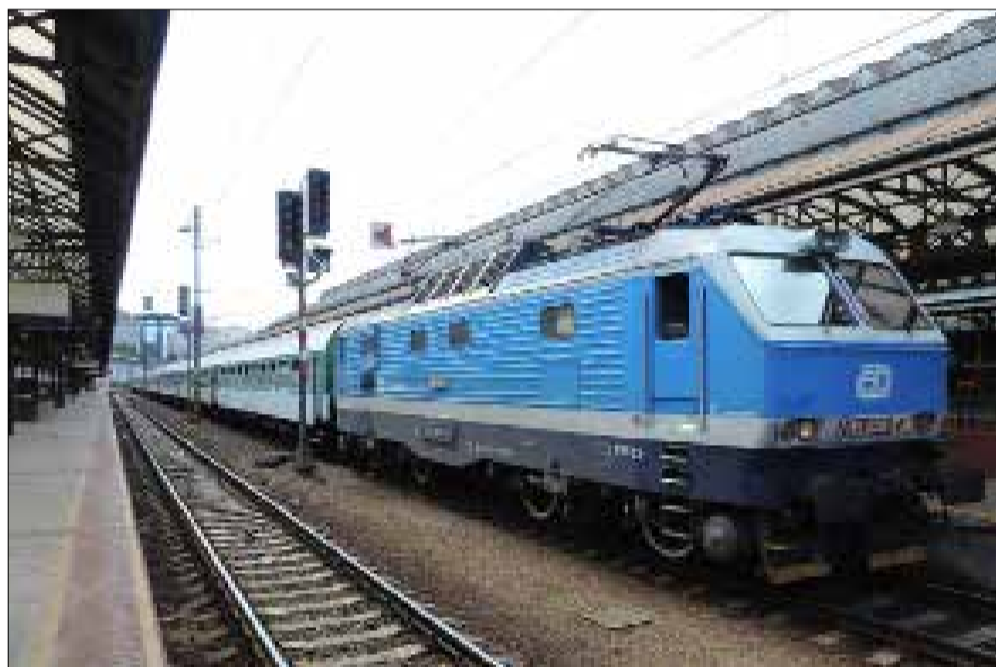
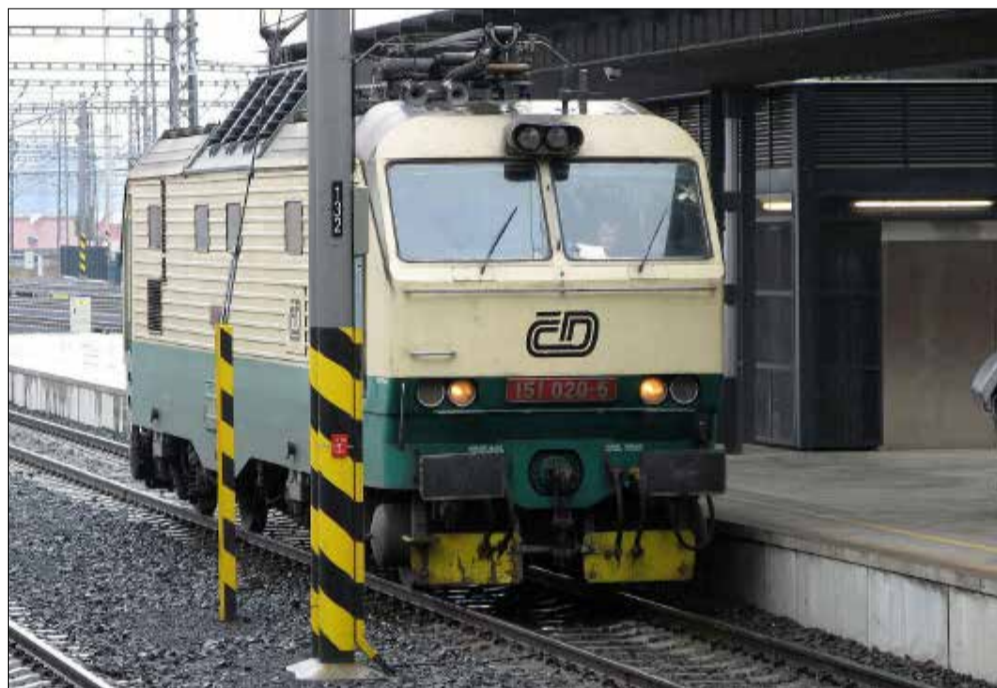
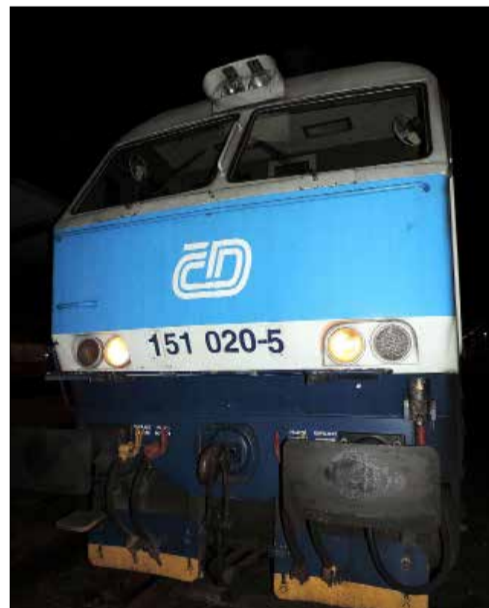
Pár údajů k lokomotivě 151 020 - 5. Byla vyrobena ve Škodě Plzeň jako E 499 2020 v srpnu 1978. ČSD ji převzaly 28. srpna 1978 a TBZ proběhla 21. září 1978. Domovským depem se stala Praha Masarykovo nádraží pro celou 27- kusovou sérii této řady. Jako první lokomotiva z této řady byla v roce 1996 upravena na rychlost 160 km/hod. Na zkušebce dne 18. června 1996 měla nehodu v Úvalech, kdy se převrátila na bok vlivem

špatně brzděného vlaku a nárazu do boku odjíždějící soupravy. Kompletní rekonstrukce na řadu 151 proběhla 11. dubna 1997 jako u třetí v pořadí řady 151. V roce 2000 změnila depo, byla přemístěna do Vršovic, o 13 let později se stal domovským depem Bohumín. Nehoda u Dolní Lutyně dne letošního 24. ledna ukončila existenci tohoto stroje. Z řady 151 je to druhá zrušená lokomotiva a z původní řady 150 šestá v řadě (zrušeny jsou 150 017, 150 221, 150 222, 150 226 a 151 018). Otázkou je, jak dlouho řady 150/151 budou ještě v provozu, jelikož nástup Vectronů a ETCS udělají za jejich službou definitivně tečku.
